Direzione generale enti locali e finanze Servizio demanio e patrimonio e autonomie locali di Sassari

SCHEDA DESCRITTIVA DEL LOTTO N.2

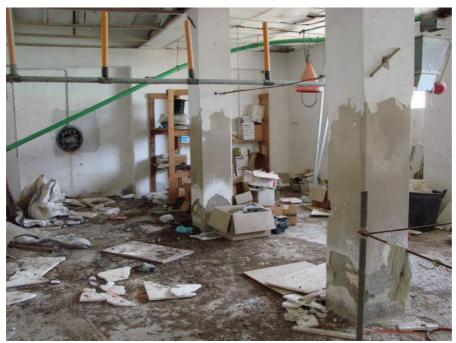
Fig. 22: Interno magazzino (locale appoggio a sud)

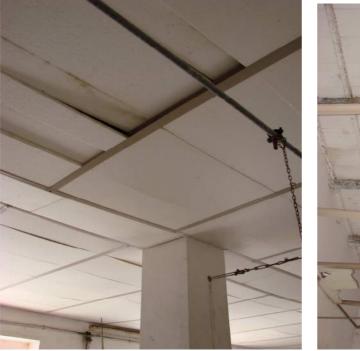
Fig. 23: Interno magazzino – particolare controsoffittature locale appoggio a nord (a sin.) e locale appoggio a sud (a dx)

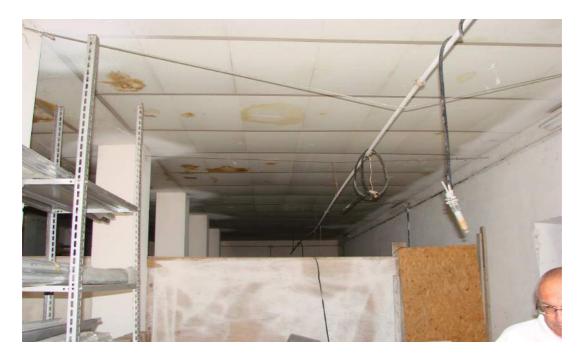
Fig. 33: controsoffittatura ammalorata magazzino (locale appoggio a ovest)

Attualmente impiegati come magazzini e per il ricovero di attrezzi e macchinari, un tempo venivano utilizzati per l'allevamento di polli da carne a terra, attività per la quale erano stati allestiti con attrezzature ed impianti. Attualmente si presentano in cattivo stato di manutenzione: la controsoffittatura in polistirolo realizzata negli anni '80 si presenta gravemente deteriorata e deve essere smantellata; la copertura deve essere manutenzionata; pluviali e grondaie sono realizzate in fibrocemento con eternit e devono essere smaltite con le procedure previste per legge; gli impianti idrico ed elettrico sono fuori norma. In uno dei due magazzini è ubicato un serbatoio in materiale plastico un tempo utilizzato per il

gasolio. L'indice di vetustà per codesti fabbricati, stante lo stato di precaria conservazione e manutenzione sopra descritto, è pari allo 0,20.

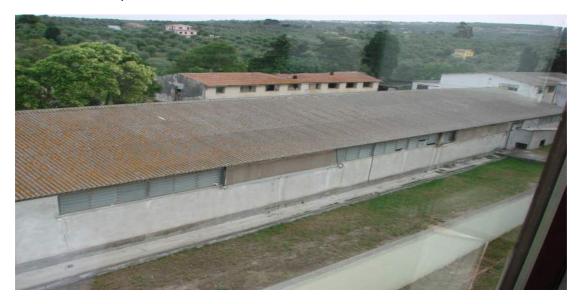
Fig. 36: Allevamento avicolo (vista dall'alto della copertura in eternit)

Realizzato nel 1987, ristrutturato nel 2003, è stato edificato per ospitare l'attività per l'allevamento di 10.000 galline ovaiole, attualmente non è più utilizzato allo scopo. Strutturalmente si presenta in buono stato, trattandosi di prefabbrico metallico con zincatura a caldo. La copertura, realizzata in eternit, deve essere smantellata e smaltita in ottemperanza alle normative vigenti. Gli infissi si presentano in buono stato, l'impianto elettrico deve essere messo a norma. Per tali considerazioni si considera un indice di vetustà pari a 0,40.

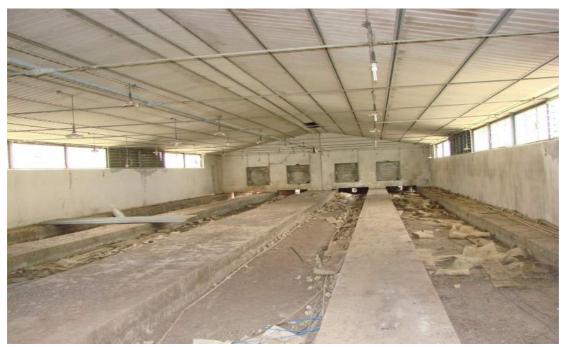
Fig. 37: Allevamento avicolo (vista dall'interno)

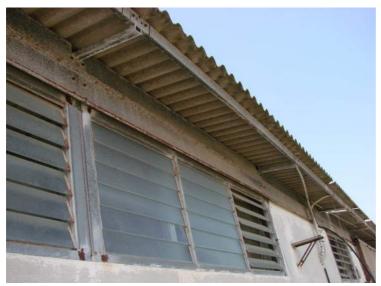
Fig. 38: Allevamento avicolo (particolari degli interni e degli infissi)

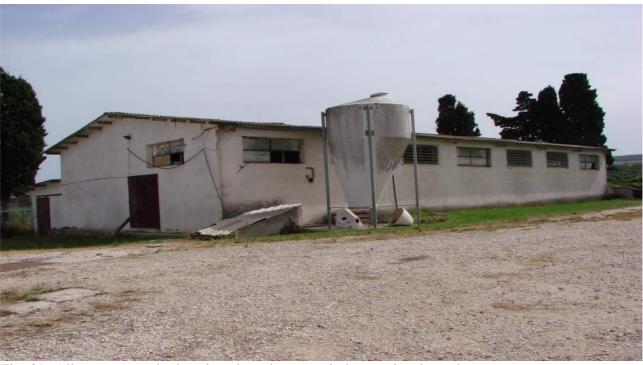
Fig. 39: Allevamento avicolo (vista da sud ovest); in basso vista interni

Si tratta di un fabbricato di superficie coperta pari a mq 295, un'altezza media pari a m 4,10; il volume dell'edificio è pari a mc 1.197. Realizzato per ospitare l'allevamento di 5.000 galline ovaiole in batteria, attualmente è impiegato in parte come magazzino per i prodotti aziendali (serbatoi per lo stoccaggio di olio di oliva ubicati in un vano con ingresso sulla testata ovest). Attualmente si presenta in cattivo stato di manutenzione: la controsoffittatura in polistirolo realizzata negli anni '80 si presenta gravemente deteriorata e deve essere smantellata; la copertura, i pluviali e le grondaie, realizzate in eternit, devono essere smantellate e smaltite con le procedure previste per legge; l'impianto elettrico è fuori norma.

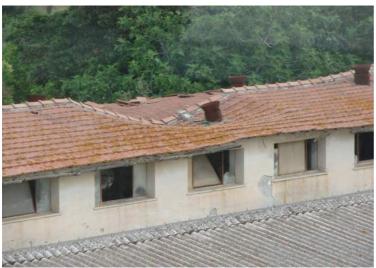
Fig. 43: Allevamento cunicolo (vista dall'alto della struttura di copertura pericolante)

Il fabbricato, identificato come conigliera, è un edificio di superficie coperta pari a mq 175 e un'altezza media pari a m 3,00; il volume dell'edificio è pari a mc 525,00. Su una testata è stata realizzata una tettoia in struttura elementare metallica e copertura in eternit, coperta con ondulato in eternit. Come si rileva dalle fotografie allegate il fabbricato si trova attualmente in condizioni di precaria staticità e manutenzione; la copertura è parzialmente crollata, gli infissi si trovano in pessime condizioni o sono assenti, gli impianti sono assenti.

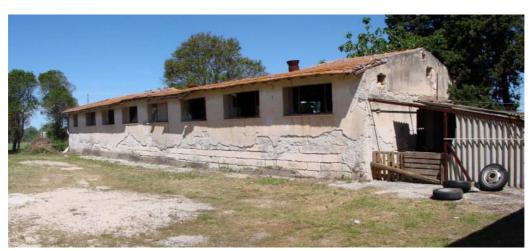
Fig. 44: Allevamento cunicolo (vista da sud-est)

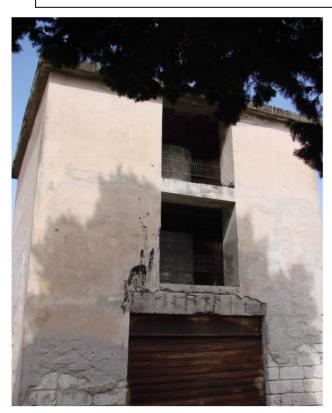
Fig. 47: Deposito idrico (vista da est)

Si tratta di una struttura destinata ad ospitare serbatoi idrici. Realizzato in blocchetti di tufo intonacati e solaio in ferro e laterizio, copertura con solaio impermeabilizzato con guaina catramata; disposto su piano terra più 2 piani per contenere serbatoi di acqua in eternit. Viste le condizioni di manutenzione si assegna un coefficiente di vetustà pari a 0,4.

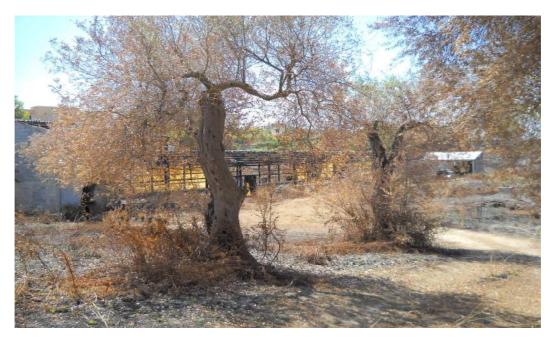
In data 1 luglio 2015, detti terreni e fabbricati sono stati attraversati da un incendio che ha distrutto l'essiccatoio di pollina, danneggiato l'oliveto, colpendo circa la metà delle piante presenti, e l'agrumeto, colpendo i 2/3 delle piante ubicate sul terreno distinto al mappale 57.

Fig. 54: essiccatoio distrutto da incendio

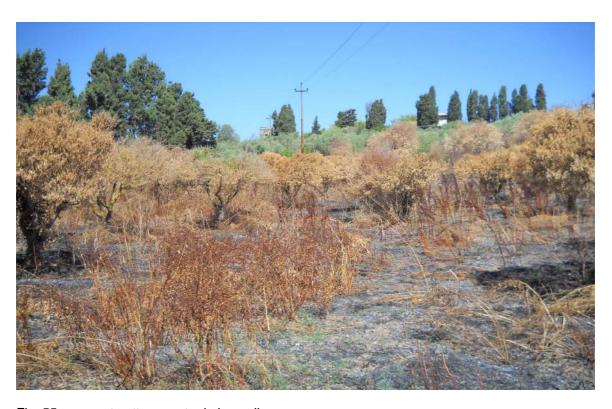
Fig. 55: agrumeto attraversato da incendio

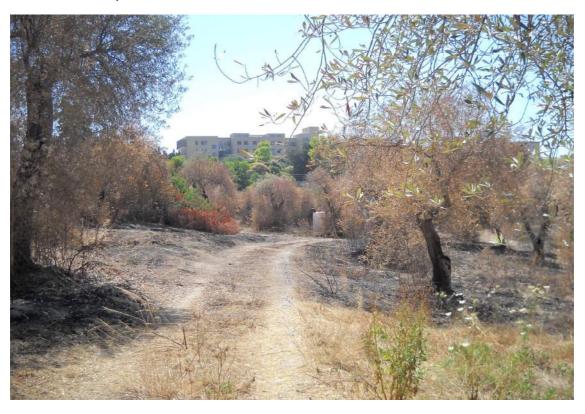
Fig. 56: oliveto attraversato dall'incendio
